Troubleshooting Simple ASM Errors

Applicable for: – x30 – x50	Required Tools: – Allen Keys (2,5 & 3mm)	Recommended Personal Protective Equipment: – N/A	Addressee of This Document: – Distributor – Customer Support – Technician
--	--	--	---

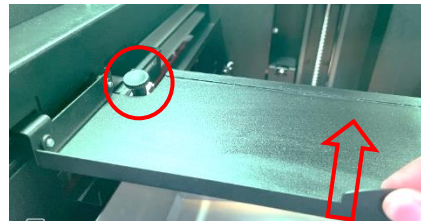
Le couvercle de sécurité ASM a été ouvert
 Cette erreur se produit lorsque le couvercle de sécurité n'est pas correctement positionné au-dessus de la lame ASM.

Solution x50+ : Tirez le couvercle de sécurité ASM vers l'avant de l'imprimante, sur le rail. Poussez le couvercle de sécurité ASM vers l'arrière de la machine jusqu'à ce qu'il "clique" en place, puis sélectionnez "Continuer" sur l'écran tactile.

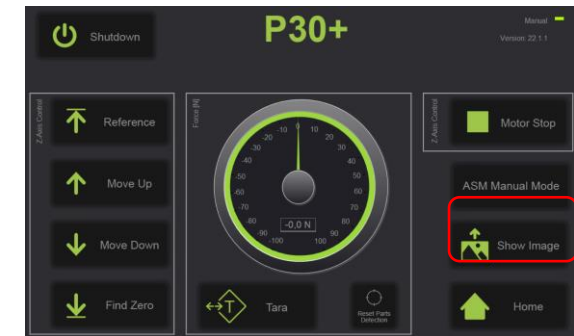
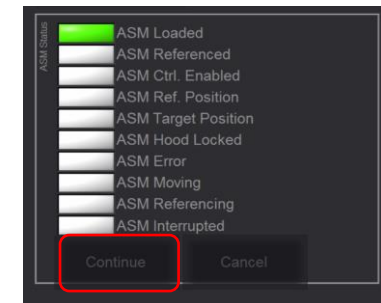
Cette erreur apparaît lorsqu'une erreur précédente s'est déjà produite et a été enregistrée dans la mémoire car elle n'a pas été résolue avant de commencer un travail.

Étape 1 : Entrez le code de l'opérateur principal dans le menu "Switch Level" de la section "Service".

Étape 2 : Retournez au menu principal et entrez dans le "Mode Manuel ASM" dans la section "Mode Manuel".

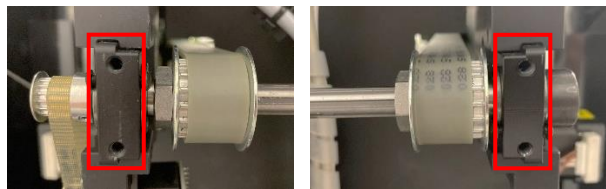
Cette erreur se produit lorsque les deux côtés de la lame ASM ne sont pas dans les mêmes positions sur la courroie qu'elle parcourt. Chaque côté de la lame ASM, gauche et droit, n'active pas les interrupteurs de référence en même temps.

Solution : Vérifiez la tension des deux courroies sur lesquelles la lame ASM repose en appuyant sur la courroie. Si la tension est plus lâche d'un côté par rapport à l'autre, elle doit être resserrée. Ouvrez le couvercle arrière supérieur de la machine et assurez-vous que les écrous à côté des bobines de courroie ne sont pas desserrés. Si c'est le cas, serrez-les.

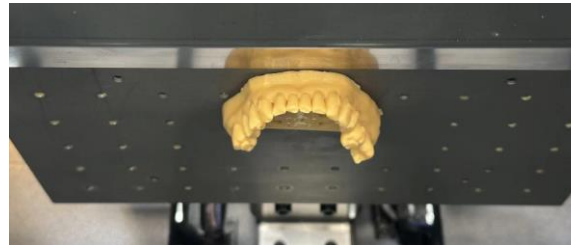
Cette erreur se produit lorsque la lame est bloquée par le modèle.

Solution : Résolvez les erreurs précédentes affichées à l'écran. Réinitialisez les erreurs et poursuivez l'impression.
